Landesamt für Kultur und Denkmalpflege **- Archäologie und Denkmalpflege -**

Grabungsbericht

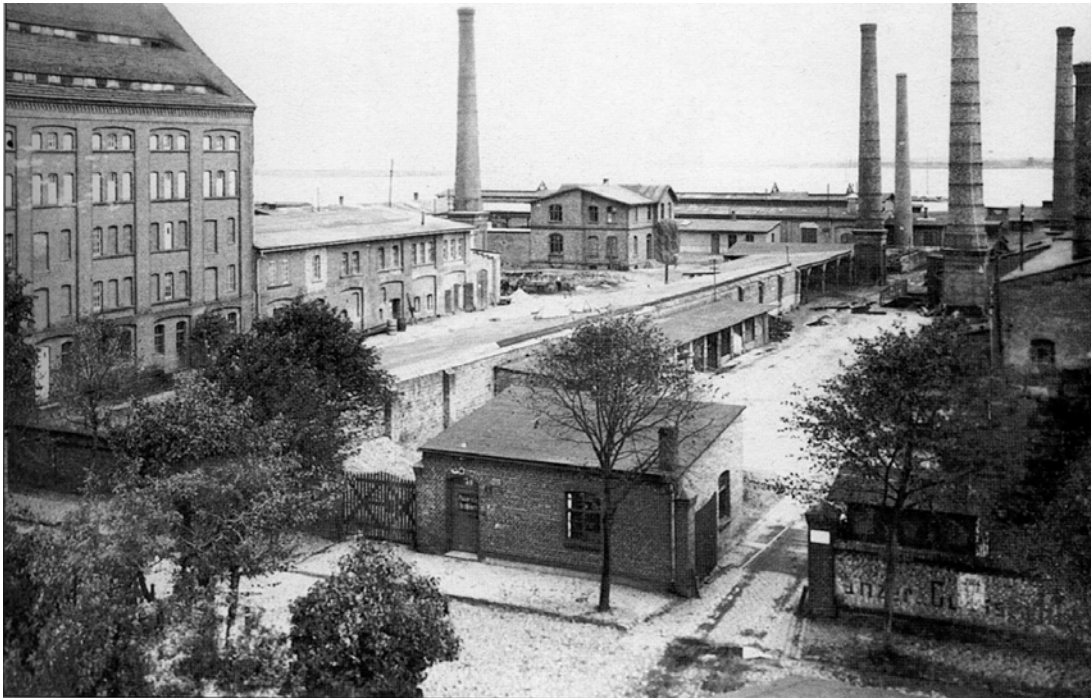
Abb. 6. Wolgast, Panzer Aktiengesellschaft Berlin-Wolgast um 1920, links der Homeyersche Speicher, aus Kakoschke (2004).

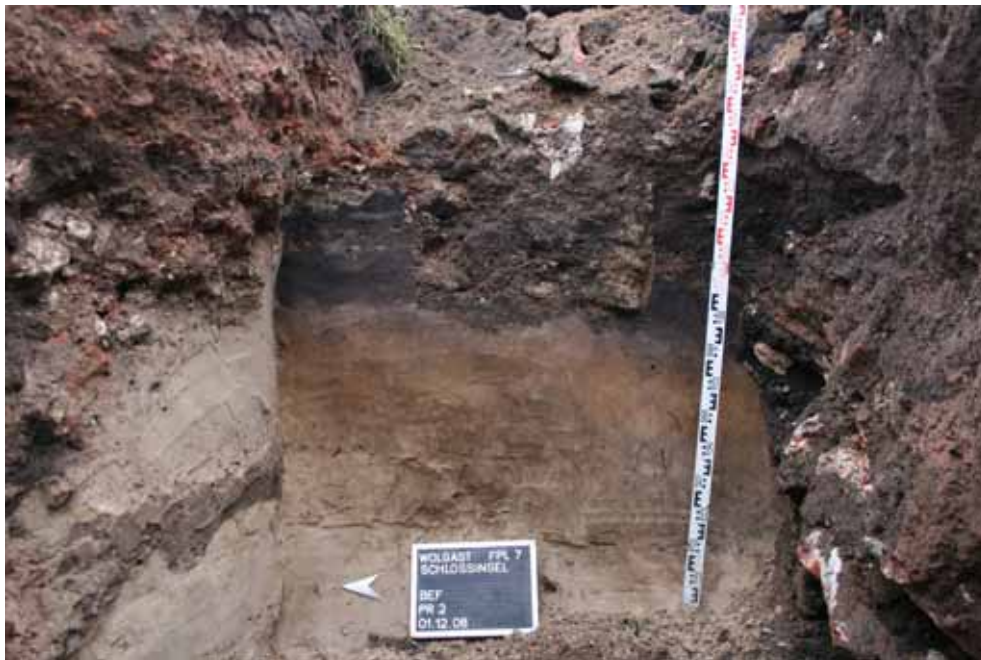
Abb. 10. Wolgast, Fpl. 7, Schnitt 2, Blick nach Osten. Slawische Kulturschicht über Bodenhorizont, links im Bild Sande der Bau- oder Ausbruchgrube des Bergfriedes.

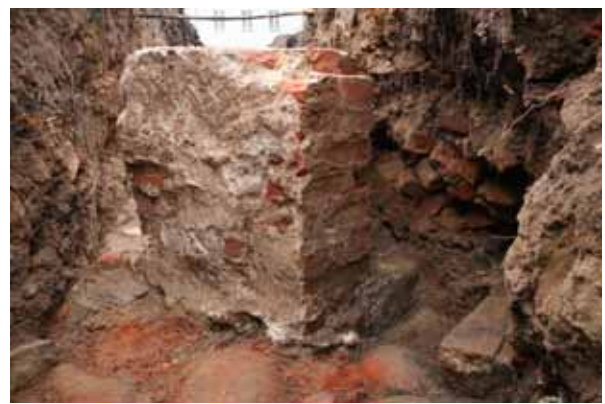
Abb. 16. Wolgast, Fpl. 7, Schnitt 5, Mauernegativ am Pfeiler, Blick nach Südosten.

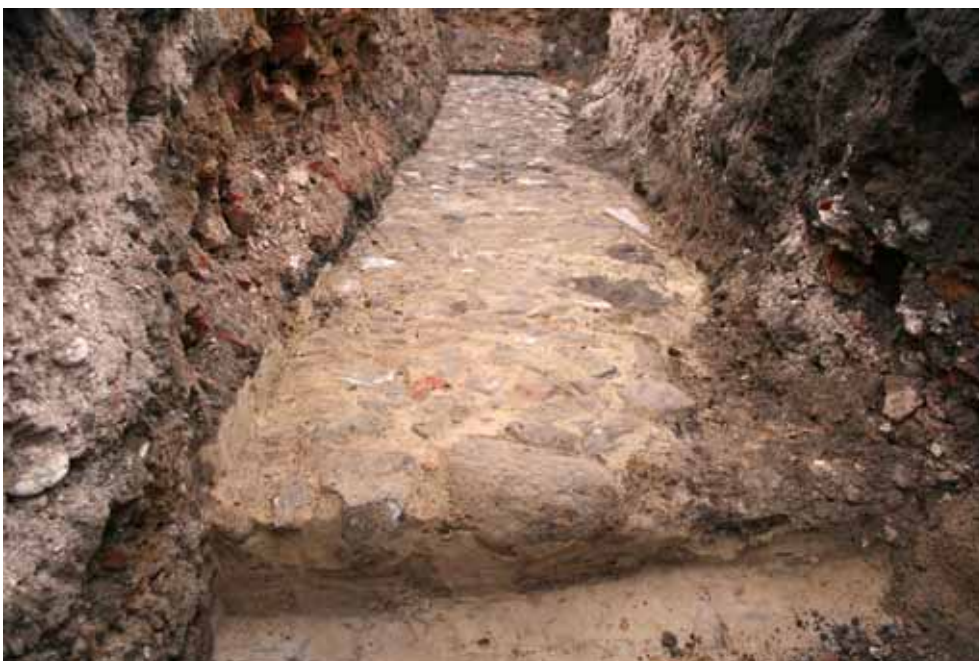
Abb. 17. Wolgast, Fpl. 7, Schnitt 6, Kellerpflaster des Westflügels mit Mauerausbruchgrube im Vordergrund, Blick nach Westen.

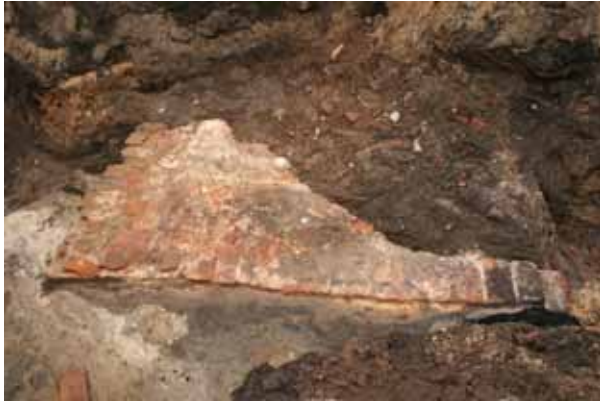
Abb. 20. Wolgast, Fpl. 7, Schnitt 10, Pfeilerfundament im Keller des Ostflügels. Blick nach Norden.

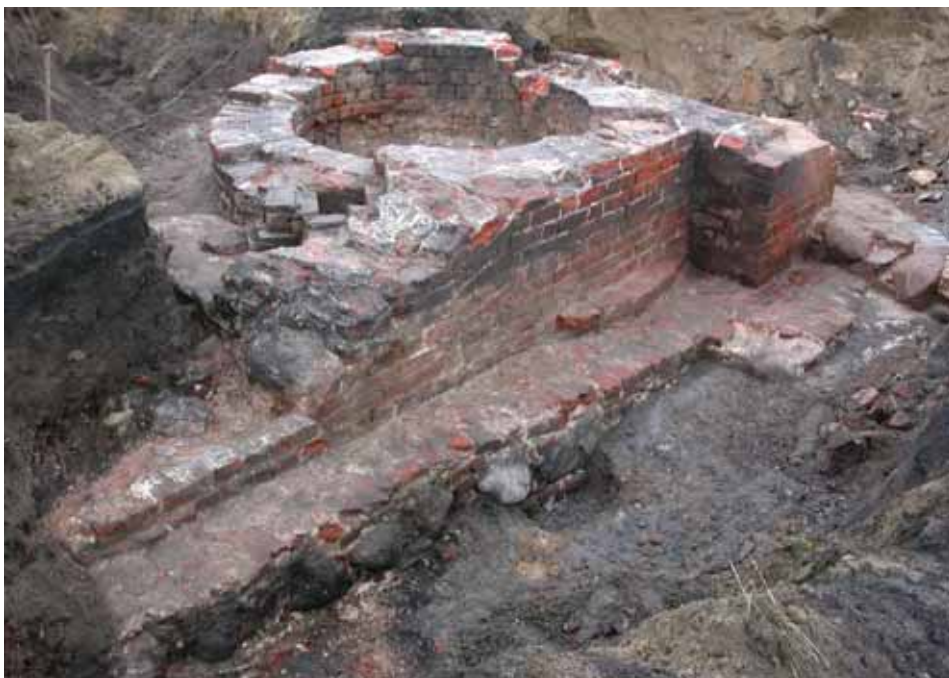
Abb. 22. Wolgast, Fpl. 7, Schnitt 13, nördliche Kellermauer mit Treppenturm im Ostflügel, Blick nach Norden.

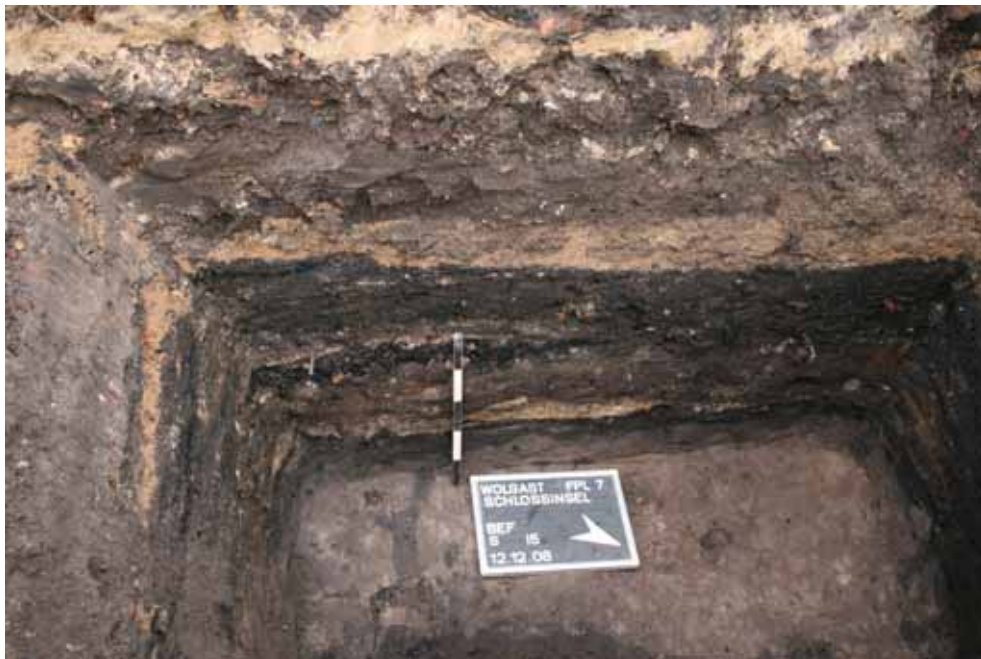
Abb. 26. Wolgast, Fpl. 7, Schnitt 15, jungslawische Kulturschichten, Blick nach Südwesten.
